Aalto-yliopisto
Kemian tekniikan
korkeakoulu

Juho Laaksonen

**Haitta-ainepitoisten rakennusmateriaalien käsittely korjaus- ja
purkutyömailla**

**Diplomityö, joka on jätetty opinnäytteenä tarkastettavaksi diplomi-
insinöörin tutkintoa varten Espoossa 23.11.2015.**

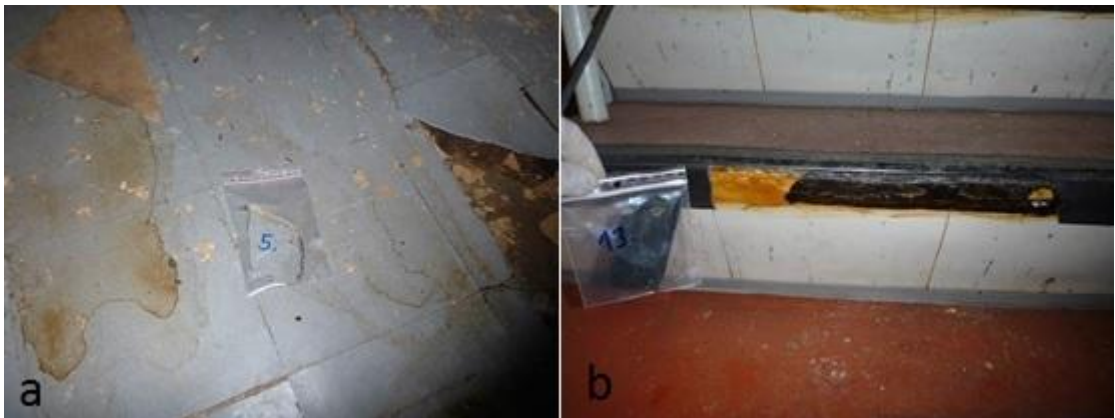
Rakennuksen lattiat ovat suurelta osin päällystetty harmaalla 250 mm x 250 mm vinyylilaatalla (kuva 19), jotka ovat kiinnitetty mustalla liimalla [Nieminen, 2014]. Harmaa vinyylilaatta, sekä sen musta kiinnitysliima sisältävät molemmat asbestia.

Kuva 19. (a) Harmaa vinyylilaatta sekä musta kiinnitysliima (taulukko 4, kohta 1) ja (b) jalkalistan musta kiinnitysliima (taulukko 4, kohta 2). [Nieminen, 2014]

Rakennuksessa oli myös muun värisiä vinyylilaattoja, jotka kaikki sisälsivät asbestia. Vinyylilaatat sekä kiinnitykseen käytetty musta liima sisälsivät krysotiiliä ja antofylliittiä. Kellariin johtavissa portaissa on musta muovinen jalkalista (kuva 19) joka on kiinnitetty osittain mustalla liimalla. Kiinnitykseen käytetty musta liima sisältää antofylliittiä.

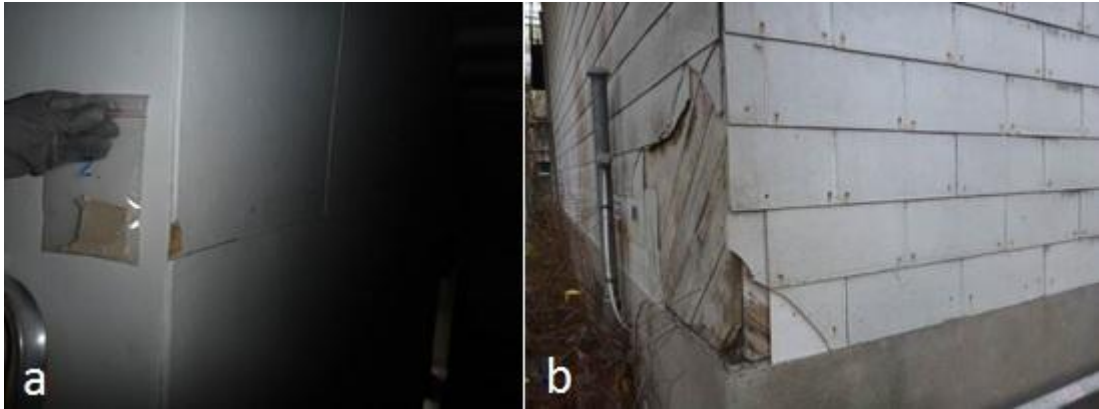
Suuri osa rakennuksen sisäseinistä sekä koko julkisivu on päällystetty asbestipitoisella kuitusementtilevyllä (kuva 20). Sisäseinien ja julkisivun kuitusementtilevyjen sisältämä asbesti on antofylliitti.

Kuva 20. (a) Sisäseinien levytykseen käytetty kuitusementtilevy (taulukko 4, kohta 3) ja (b) julkisivun kuitusementtilevy (taulukko 4, kohta 4). [Nieminen, 2014]

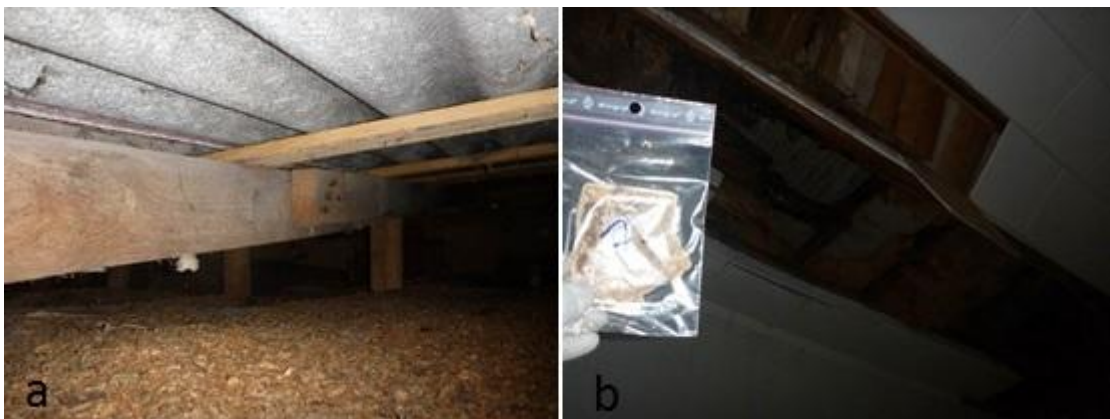
Rakennuksen vesikate on aaltomaista asbestipitoista kuitusementtilevyä (kuva 21). Vesikatteen alapuolella on rakennuksen näyttelytilan kohdalla asbestipitoinen kuitusementtilevy (kuva 21). Vesikatteen aaltomainen kuitusementtilevy sisältää krysotiiliasbestia ja vesikaton alapuolinen kuitusementtilevy sisältää antofylliittia.

Kuva 21. (a) Vesikattona toimiva kuitusementtilevy (taulukko 4, kohta 5) ja (b) vesikaton aaltomaisen kuitusementtilevyn alapuolella oleva kuitusementtilevy. [Nieminen, 2014]

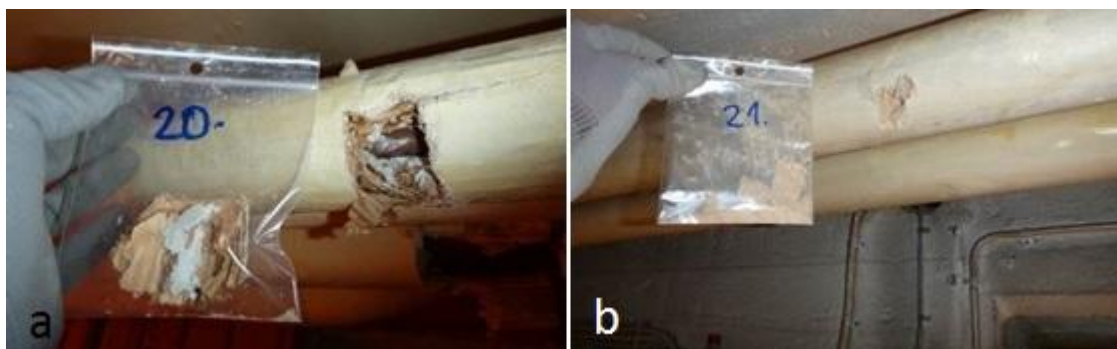
Kohteessa on useita erilaisia putkieristeitä, joista kahdenlaiset ovat asbestipitoisia. Toisissa on aaltopahviset putkieristeet, joiden putkea vasten oleva vaalea pahvi sekä pinnan silokemassa sisältävät asbestia (kuva 22). Osassa putkista on käytetty eristeenä asbestia sisältävää massaa (kuva 22). Yläpohjassa sijaitseva IV-kanava on rakennettu asbestipitoisesta kuitusementtilevystä (kuva 23).

Kuva 22. (a) Putkieriste, jossa on asbestipitoista massasilokettä sekä putkea vasten asbestipitoinen pahvi (taulukko 4, kohta 6) ja (b) asbestipitoista massaa sisältävä putkieriste (taulukko 4, kohta 6). [Nieminen, 2014]

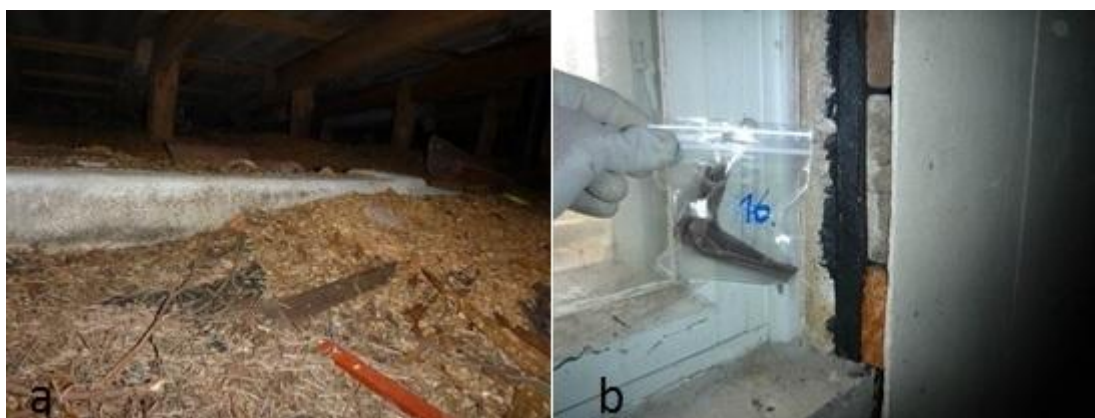
Kohteen ulkoseinärakenteessa on käytetty tervapahvia (kuva 23). Tervapahvin PAH(16)-pitoisuus on noin 1600 mg/kg. Kohteessa oli muitakin materiaaleja, joissa oli pieniä PAH(16)-pitoisuuksia. Muiden PAH(16)-analysoitujen materiaalien pitoisuudet olivat alle 40 mg/kg, joten niiden purkaminen tai jätekäsittely ei vaadi erityisiä toimenpiteitä.

Kuva 23. (a) Kuitusementtilevyllä suojattu IV-kanava (taulukko 4, kohta 7) ja (b) ulkoseinärakenteen PAH-yhdistepitoinen tervapahvi (taulukko 4, kohta 8). [Nieminen, 2014]

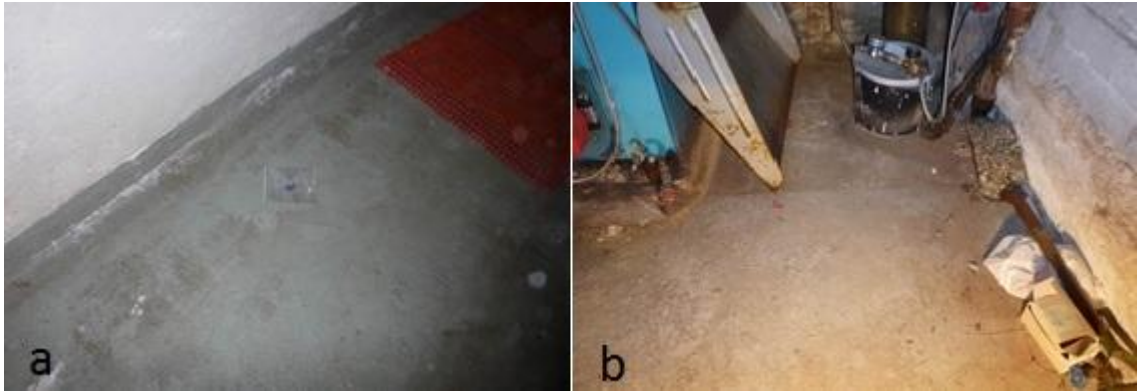
Kellarin harmaan lattiamaalin (kuva 24) PCB(7)-pitoisuus oli kemiallisen tutkimuksen mukaan noin 8 mg/kg. Pitoisuus ei ylitä vaarallisen jätteen raja-arvoa, mutta voi aiheuttaa ongelmia betonin käsittelyssä.

Kellarissa sijaitsevan lämmönjakohuoneen lattiaan (kuva 24) on imeytynyt öljyhiilivetyjä. Mineraaliöljyanalyysin perusteella lattiabetonista otetussa näytteessä oli 7900 mg/kg öljyhiilivetyjä (C₁₀-C₄₀).

Kuva 24. (a) Kellarin lattiamaali (taulukko 4, kohta 9) ja (b) lämmönjakuhuoneen lattiaan on imeytynyt öljyhiilivetyjä (taulukko 4, kohta 10). [Nieminen, 2014]
